Riacho 3: Análise dos seus impactos ambientais, Caxias, Maranhão, Brasil

Riacho 3: Analysis of their environmental impacts, Caxias, Maranhão, Brazil

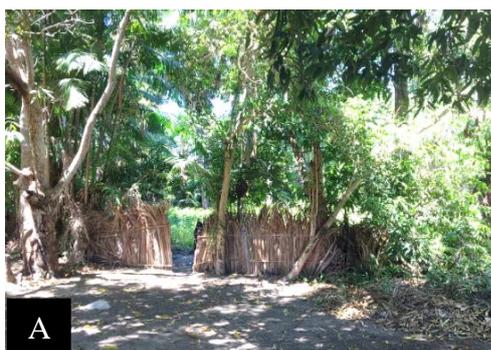
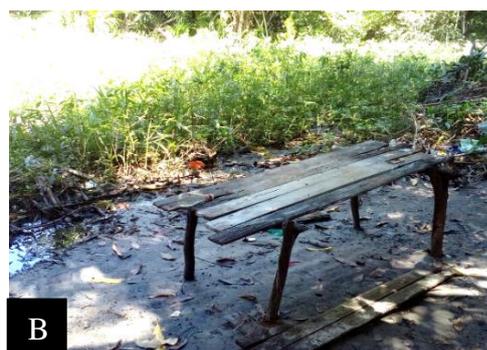
Figura 2. Locais de banho, lazer e lavagem de vestimentas do Riacho 3 no Bairro Pai Geraldo em Caxias, Maranhão, Brasil. (A) Local de Banho; (B) Local de lavar roupa

Esse parâmetro foi realizado através de conversas informais com os moradores, assim como constatações observadas no próprio local, o Riacho 3, é utilizado pelas comunidades ribeirinhas, para o banho, lazer, prática inicial de piscicultura, lavagem de vestimentas, dentre outras atividades (Figura 2). Atividades semelhantes foram observadas no Riacho Ouro, no município de Caxias, Maranhão (GASPAR et al., 2016), segundo este autor, essa intervenção da comunidade com o riacho, pode favorecer o processo de degradação do ambiente local.

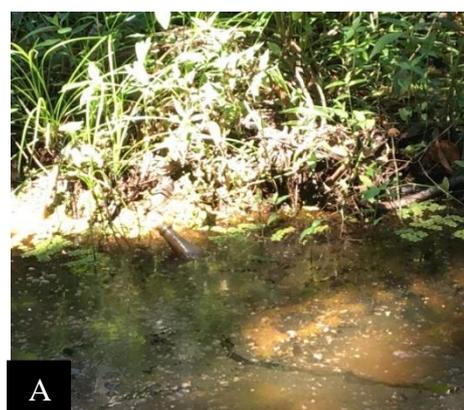
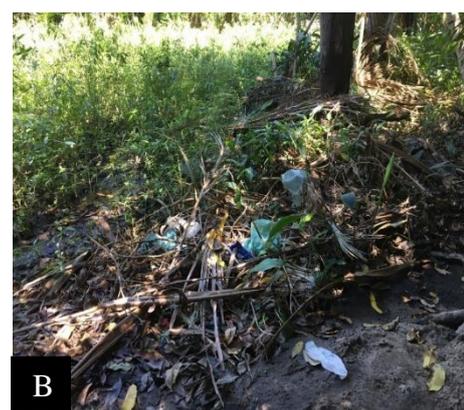
Verificou-se no riacho a presença de resíduos sólidos como pneus, sacolas descartáveis, garrafas pet e de vidro, roupas, dentre outros resíduos (Figura 3). Esses resíduos foram encontrados em locais de maior acesso de moradores da região nos pontos determinados P5, P6, P7 e P8. Conforme Araújo e Oliva Júnior (2012) a poluição em riacho ocorre principalmente pela ação antrópica próximo ao curso d'água e os vários tipos de resíduos sólidos depositados nas margens do riacho contribui para a degradação local.

Figura 3. Resíduos sólidos depositados no Riacho 3 no Bairro Pai Geraldo em Caxias, Maranhão, Brasil. (A) Garrafas e dejetos sólidos; (B) Plásticos depositados na margem do riacho.

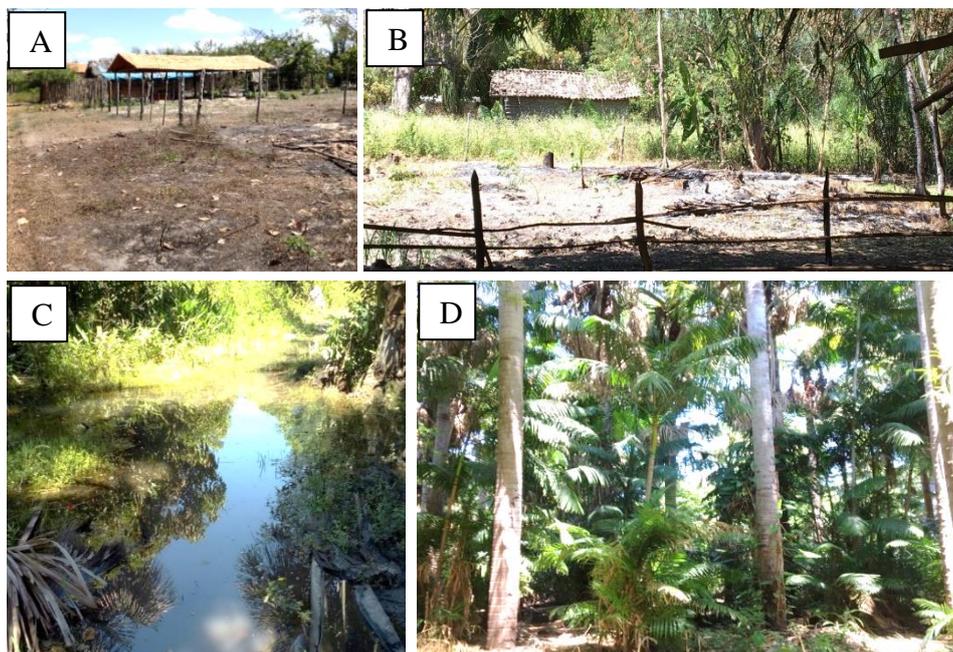
Figura 4. Mata ciliar do Riacho 3 no Bairro Pai Geraldo em Caxias, Maranhão, Brasil. A e B. Áreas desmatadas de mata ciliar; C e D. Áreas preservadas de mata ciliar.

De acordo com a lei nº 4.771/65 somente os pontos P5, P6 e P7 não atenderam o código florestal brasileiro, pois apresentaram áreas desmatadas, queimadas (Figura 4) ou com quantidades de vegetação insuficiente para a garantia da conservação do leito do riacho, diferentemente dos outros pontos que foi possível verificar uma mata ciliar significativamente preservada. Esses locais estão situados com maior distância em relação aos outros das residências (Figura 4). De acordo com Cardoso e Novaes (2013) estes impactos ambientais, causados por ações antrópicas, têm levado a uma degradação da qualidade da água em diversos corpos hídricos, dificultando a utilização de tal recurso para a satisfação até mesmo das necessidades básicas humanas.

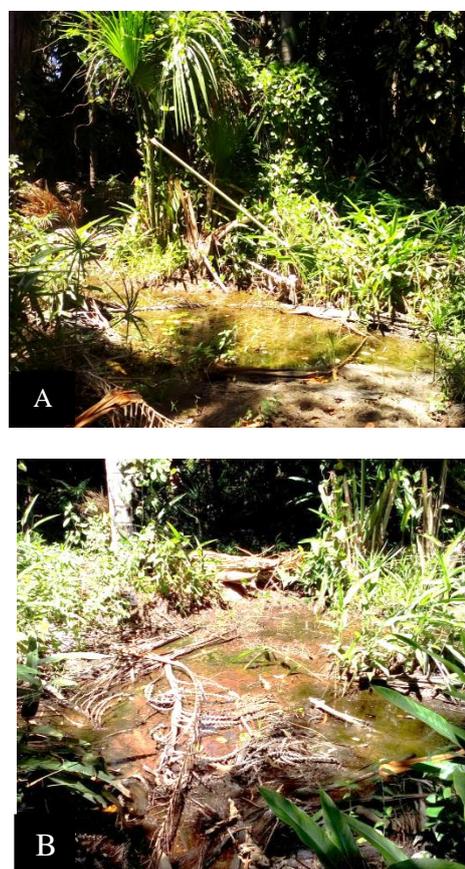
Figura 5. Matéria orgânica em decomposição do Riacho 3 no Bairro Pai Geraldo em Caxias, Maranhão, Brasil. Áreas com muitas folhas, galhos e material vegetal em decomposição.

Outro parâmetro verificado foi a abundante quantidade de matéria orgânica em decomposição nas margens do riacho, como folhas, frutos, raízes e caule, principalmente de palmeiras e especificamente de buritizais (Figura 5). Esses restos vegetais influenciam no potencial hidrogeniônico (pH) e no oxigênio dissolvido (OD) presente nas águas (ESTEVES, 1998).

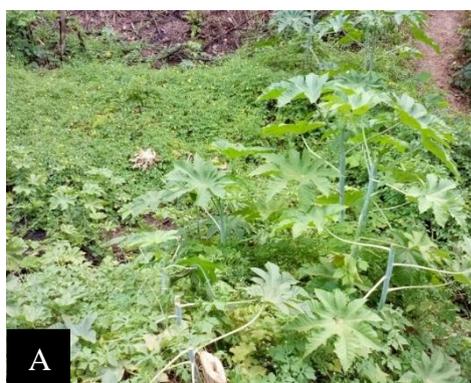
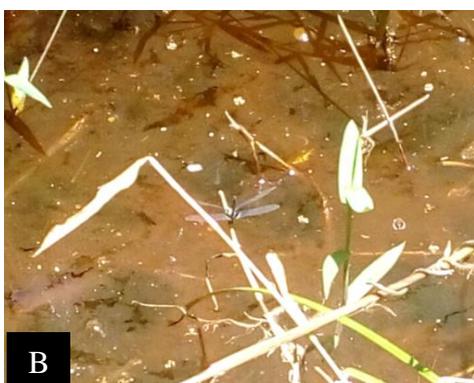
Figura 6. Presença de bioindicadores no Riacho 3 no Bairro Pai Geraldo em Caxias, Maranhão, Brasil. (A) Espécie vegetal *Ricinus communis* L. (mamona); (Abaixo) Libélula.

Com relação aos indicadores biológicos constatou-se a presença de espécies vegetais como *Ricinus communis* L. (mamona), *Mauritia flexuosa* L. f. (buriti), *Clitoria fairchildiana* (fava) e de espécies animais como Libélulas (Ordem Odonata), Borboletas (Ordem Lepidoptera) e alevinos (Figura 6).
