AVALIAÇÃO HIGIÊNICO-SANITÁRIA NO CENTRO DE PRODUÇÃO DE ALIMENTOS DE UMA REDE DE SUPERMERCADOS DA CIDADE DE MACAPÁ, AMAPÁ

Hygienic and sanitary evaluation in the food production center of a supermarket network in the city of Macapá, Amapá

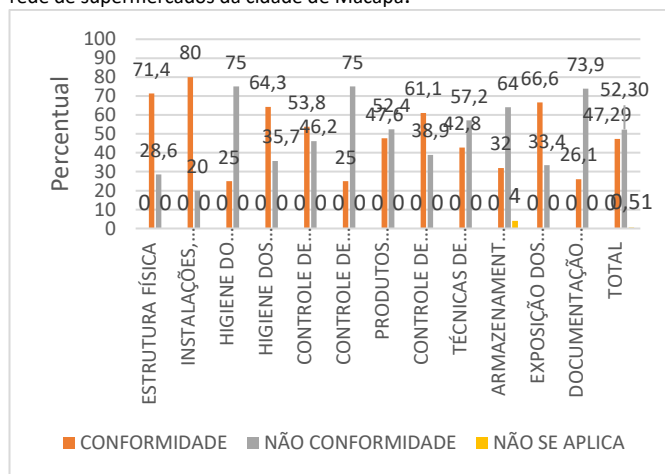
Figura 1 – Gráfico dos resultados obtidos através do checklist de avaliação higiênico-sanitária aplicado no Centro de Produção de Alimentos de uma rede de supermercados da cidade de Macapá.

Em sua totalidade de pontos analisados pelo checklist, as conformidades se apresentaram em 47,29%, enquanto as não conformidades foram 52,35%. 0,51% representaram os itens onde o checklist não se aplica dentro do ambiente estudado.

O gráfico (figura 1) nos mostra que o Centro de Produção de Alimentos (CPA) apresentou 75% de não conformidades, enquanto os itens conformes contemplam apenas 25%. Entre as inconformidades deste ponto estão a falta de prevenção na manutenção dos equipamentos, uma vez que a empresa promove apenas manutenções corretivas, ou seja, além da limpeza residual diária, nem um outro procedimento é adotado a fim de prevenir a paralização das atividades dos equipamentos. Além disso, a limpeza diária realizada nesses equipamentos não obedece às etapas de sanitização, a saber: remoção de resíduos, pré-lavagem, lavagem, enxágue, sanitização e finalmente enxágue. Essa falta se aplica também aos utensílios usados na produção, tais como panelas, colheres, réchauds/GN, entre outros.

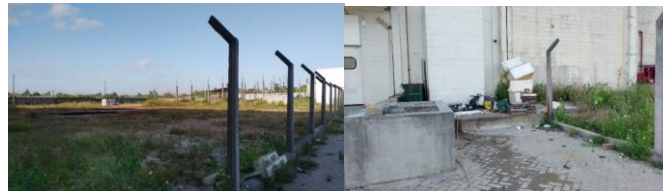
Figura 2: Área externa do prédio, em fase de construção; acúmulo de entulhos na área externa do prédio.

O prédio está em funcionamento desde 08/03/21, com uma estrutura nova, no entanto, apresenta alguns problemas em sua projeção. Por se tratar de um empreendimento que ainda possui áreas em construção, não tem seu arredor totalmente calçado, com acúmulo de entulhos em algumas áreas ao redor do prédio, além de estar localizado próximo à terrenos inabitados, como mostrado na figura 2.

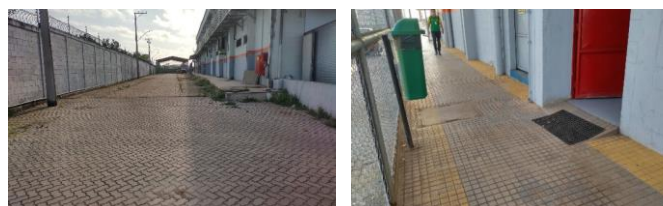
Figura 3: Vias de acesso ao centro de produção.

A favor (figuras 3 e 4) estão as vias de acesso em bom estado de conservação, bem sinalizadas e planas, além de sua divisão estrutural interna contemplar áreas de produção amplas e dimensões compatíveis com a operação (BRASIL, 2004).

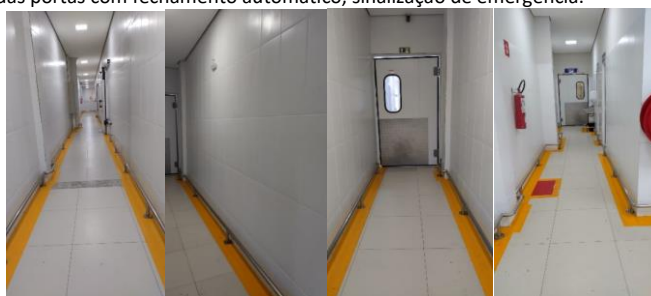
Figura 5: Corredores de acesso à produção, paredes de cerâmica, estrutura das portas com fechamento automático, sinalização de emergência.

A estrutura possui sinalização no rodapé e piso, lâmpadas e saída de emergência, além de extintores de incêndio alocados em toda sua estrutura. As paredes são revertidas de cerâmica de cor clara, sem infiltrações aparentes (figura 5).

A figura 5 também mostra que as portas possuem proteção na parte inferior, também de cor clara, de fácil limpeza, com dispositivo de fechamento automático, com revestimento de vedação de borracha, para evitar a circulação de pragas e vetores.

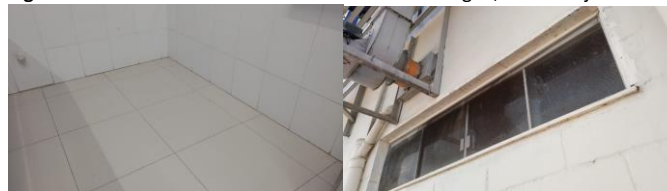
Figura 6: Piso sem arredondamento e caimento de água; telas das janelas.

Entre os itens conformes no segundo ponto analisado pelo checklist, estão os equipamentos, que são todos em aço inox, sem soldas ou pinturas. Equipamentos novos, em bom estado de conservação e em quantidade adequada para a operação. O piso é liso, de cor clara, não possui infiltrações, entretanto, não possui ângulos arredondados em junção com a parede, o que facilita o acúmulo de resíduos.

Foi observado também através da análise pelo checklist, que o piso não possui caimento para escoamento de água (figura 6).

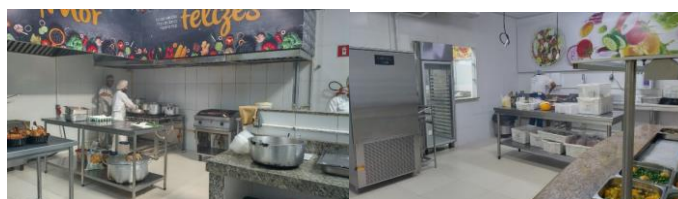
Figura 7: Área de produção de alimentos com bancadas e equipamentos de aço inox.

Entre os itens de acordo dentro dos ambientes de produção está o uso de equipamentos e utensílios destinados exclusivamente para fins de produção, de material adequado ao fim estabelecido, com bancadas de inox posicionadas em locais estratégicos, mantendo o fluxo de circulação (figura 7). Não se utiliza panos ou flanelas para a limpeza dos equipamentos e utensílios dentro do ambiente de produção, somente papel interfolhado.

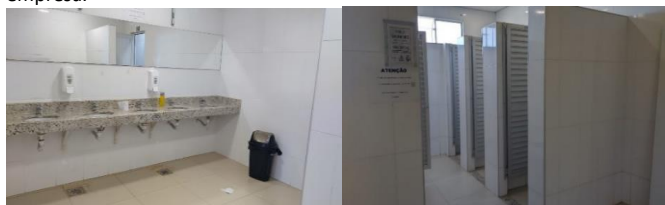
Figura 8: Estrutura dos vestiários oferecidos ao uso pelos colaboradores da empresa.

Sobre a higiene dos manipuladores, apesar de os itens de conformidades apresentarem um percentual positivo de 64,3% foram levados em consideração na avaliação deste ponto, em sua maioria, fatores como cumprimento das etapas de avaliação que se referem às atribuições por parte da empresa, como: exames admissionais, demissionais e periódicos; fornecimento de EPI's, (equipamentos de proteção individual), infraestrutura dos ambientes de higiene pessoal (banheiros/vestiários), como mostra a figura 8. Treinamento de BPF (boas práticas de fabricação) por sua vez, não é realizado de forma periódica, somente a cada rodada de contratações.

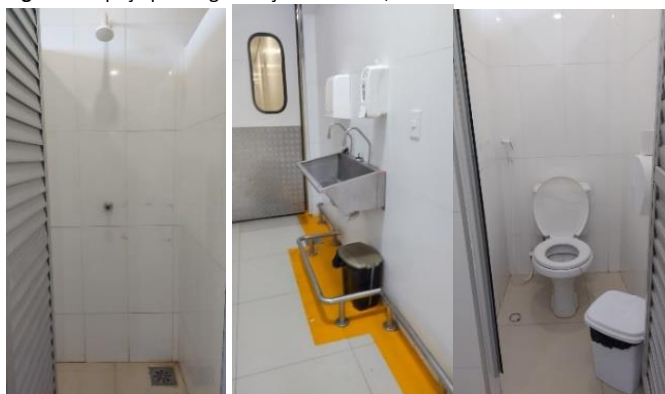
Figura 9: Espaço para higienização das mãos; estrutura interna dos vestiários.

O centro possui ambientes próprios para lavagem de mãos (figura 9), entretanto, não existe uma política que torne o hábito incluso na rotina do colaborador, além de o processo de higienização de mãos ser realizados com produtos comuns, nem sempre cumprindo todas as etapas de lavagem e sanitização.

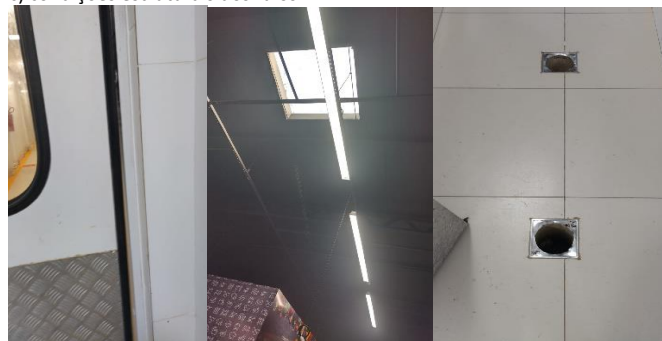
Figura 10: a) Borracha de vedação das portas; b) telas na ventilação do teto; c) condições estruturais dos ralos.

Foram apresentados neste ponto, 53,8% de conformidades e entre tais estão as portas vedadas de material emborrachado, telas em todas as aberturas como janelas e ventilação de teto (figura 10). Entretanto, os ralos não possuem uma proteção eficaz, são frágeis e inseguros, sem sistema de fechamento ou vedação (figura 10).

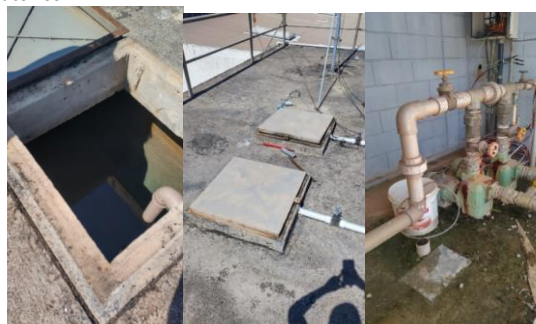
Figura 11: a) Sistema de abastecimento de água, b) estrutura externa dos reservatórios.

Em comparação ao nosso objeto de estudo, a água utilizada no centro provem de poço artesiano (figuras 11 e 12), com reservatório localizado na parte superior do prédio. A água não é submetida a análises de nem um tipo, não existem registros nem uma programação semestral de limpeza, além de não haver fornecimento de água quente em nem um dos ambientes de produção.

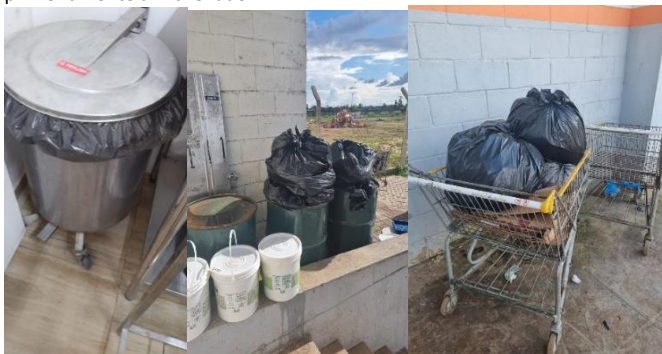
Figura 13: a) Condições físicas das lixeiras; b) local onde o lixo é primeiramente armazenado

A empresa que realiza a coleta é terceirizada, mas não a realiza diariamente. O lixo retirado da área de produção, primeiramente fica alocado na área externa (figura 13), para no fim do dia ser remanejado para um local, onde aguardará a coleta. Este local é distante da área de produção, um local isolado e de uso exclusivo para fim de armazenamento dos resíduos (figura 14). Outro ponto inconforme é a falta de periodicidade na higienização dos lixeiros.

A legislação disserta a esse respeito, pontuando que os resíduos devem ser armazenados em local fechado, longe da área de manipulação, a fim de evitar foco de proliferação de pragas (BRASIL, 2004).

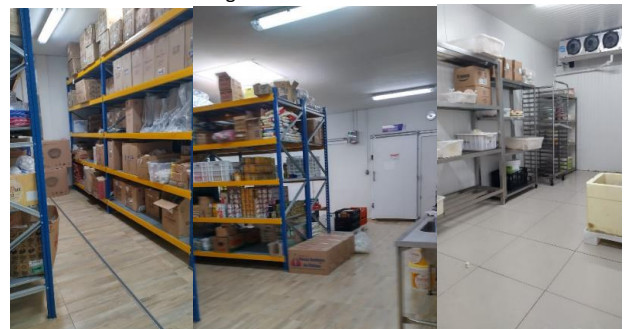
Figura 15: a) Pré-pesagem, onde são armazenados insumos e embalagens; b) Parte interna da câmara frigorífica.

As embalagens possuem prateleiras separadas dos demais insumos (figura 15) dentro do ambiente de armazenagem. No ambiente também funciona a pré-pesagem, onde ocorre o fracionamento de alguns produtos de acordo com as ordens de produção, que é uma espécie de receita que calcula os custos do produto final de acordo com a gramatura de cada ingrediente constante na receita. Os produtos químicos não são armazenados no mesmo ambiente, possuindo um local exclusivo para este fim, assim como os produtos devolvidos ou destinados à inutilização, entretanto, este está em fase de organização, como mostrado na figura 16. (construção).

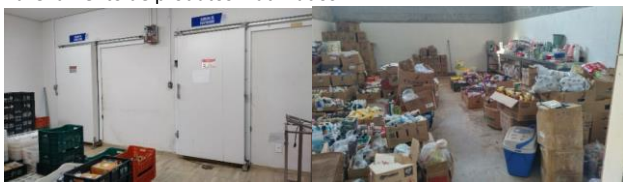
Figura 16: a) Parte externa das câmaras frigoríficas; b) local de armazenamento de produtos inutilizados.

No que tange os itens de não conformidade deste mesmo ponto foi apresentado um percentual de 38,9%, a saber, câmaras com temperaturas fora da exigida pela legislação possibilitando riscos à integridade do alimento armazenado, ausência de uma política rígida de controle PVPS (primeiro que vence, primeiro que sai) e não há uma inspeção referente a integridade das embalagens das matérias-primas recebidas, uma vez que o Centro de distribuição, localizado no mesmo prédio é quem fornece os insumos de produção.

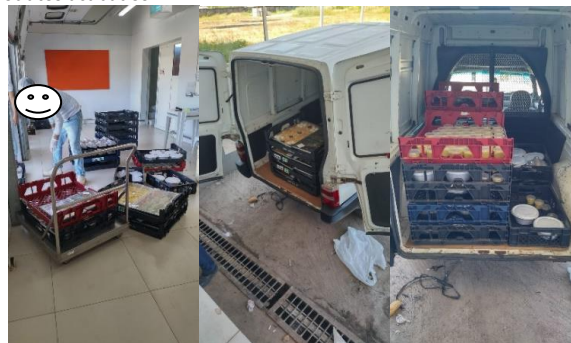
Figura 17: Meio utilizado pela empresa para armazenamento e transporte de produtos acabados

O Centro de Produção de Alimentos, como registrado em fotos (figura 17), não segue todas as exigências pontuadas pela ANVISA na resolução vigente, uma vez que, apesar de possuir veículos de transporte apropriados, utiliza um meio inadequado para este fim.

Os alimentos são transportados em paletes, que evita qualquer contato entre os alimentos, entretanto, o veículo não possui sistema de controle de temperatura, além de não possuir um revestimento que proteja o alimento nem de uso exclusivo do transporte de alimentos acabados (figura 17).

A legislação vigente especifica parâmetros para o armazenamento e transporte dos produtos acabados, onde fala que os produtos preparados devem aguardar o transporte em locais apropriados que garantam a segurança alimentar dos mesmos, sendo todos identificados com etiquetas contendo designação do produto, data de preparo e validade. Esse transporte deve ser feito em tempo hábil e temperatura que não comprometa a qualidade do alimento, esta, sendo monitorada durante todo o trajeto (BRASIL, 2004). Quanto ao veículo, deverá ser constantemente higienizado, a fim de prevenir qualquer tipo de contaminação ao alimento transportado. Além disso, o veículo deverá conter revestimento e ser de uso exclusivo do transporte de alimentos (BRASIL, 2004).

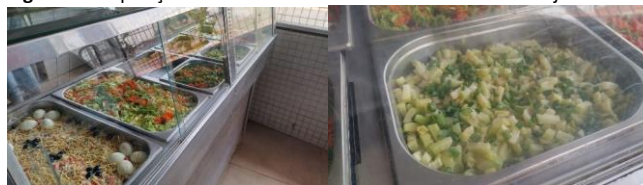
Figura 18: Exposição dos alimentos ao consumo em uma das lojas da rede.

A empresa fornece alimentos para 3 de 4 lojas pertencentes a rede. Estes alimentos ficam acondicionados

em expositores com controle de temperatura, com estrutura de vidro, que protege os alimentos do contato com pragas e vetores, além de possíveis corpos estranhos, propagados pelo ambiente (figura 18). São oferecidos também utensílios como talheres, pinças, conchas, entre outros, para que o consumidor possa se servir.

As lojas não possuem um registro do controle de temperatura dos equipamentos onde os alimentos ficam expostos ao consumo.
