Estudo acerca da mortandade de peixes no AHE Ferreira Gomes, rio Araguari, Ferreira Gomes, AP

Study about the fish mortality in the AHE Ferreira Gomes, Araguari River, Ferreira Gomes, AP

Depois de repetidos eventos de mortandade de peixes na área a jusante do AHE Ferreira Gomes, os quais se iniciaram nos dias 30 e 31 de julho de 2014, foi realizada uma visita ao local entre os dias 6 e 9 de outubro de 2014 a fim de investigar possíveis causas da referida mortandade.

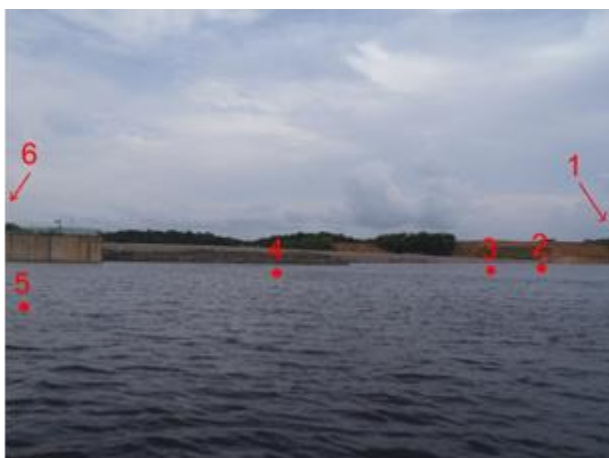
Figura 1. Localização dos pontos de análise de água a montante da barragem do AHE Ferreira Gomes

Para a investigação da mortandade de peixes a jusante do AHE Ferreira Gomes foram tomadas medidas de qualidade de água sob os parâmetros pH, oxigênio dissolvido (OD), temperatura, turbidez e saturação de oxigênio (%O₂) com uma sonda multiparâmetros marca YSI. As medidas foram tomadas em 6 pontos no reservatório (Tabela 1, Figura 1), e em 5 pontos na área à direita do vertedouro, onde o fundo é rochoso com profundidade máxima de 2,8 metros durante a maré vazante (Figura 2). Também foram analisados macroscopicamente alguns peixes encontrados mortos nas margens do rio Araguari, a jusante da represa do AHE Ferreira Gomes.

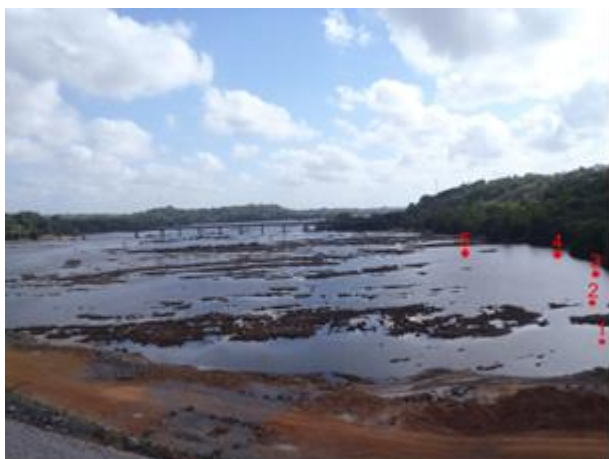
Figura 2. Localização dos pontos de análise de água a jusante da barragem do AHE Ferreira Gomes.

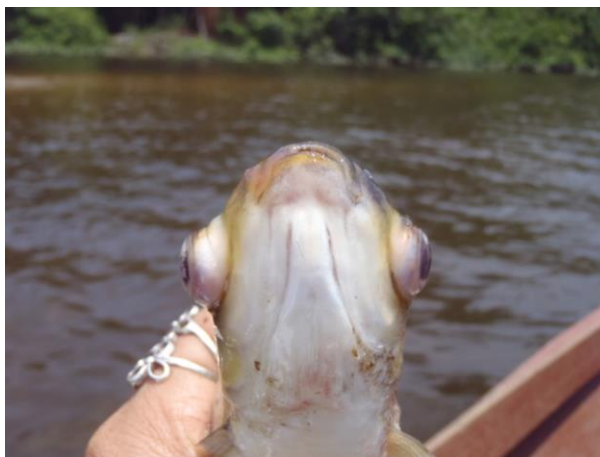
A primeira evidência diz respeito ao aspecto geral dos peixes mortos. Grande parte dos peixes encontrados apresentava exoftalmia (olhos protuberantes) (Figura 3). Havia peixes com bolhas na pele (figura 4) e bexiga natatória superinflada. Alguns peixes também apresentavam escoriações, provavelmente causadas por choque nas pedras quando os mesmos, após narcosados com o excesso de oxigênio chegam ao canal e não conseguem vencer a turbulência, sendo então atirados de encontro às pedras. Um dos peixes analisados apresentava bolhas de ar no seu globo ocular (Figura 5).

Figura 3. Exemplar de *Leporinus fasciatus* com os olhos saltados, coletado morto em frente à orla do município de Ferreira Gomes.

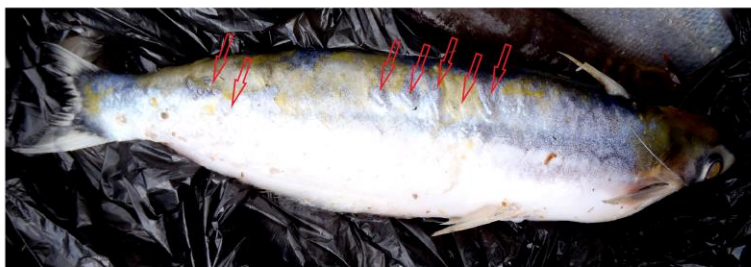
Figura 4. Exemplar de *Auchenipterus cf. osteomystax* com bolhas sob a pele, coletado morto próximo ao AHE Ferreira Gomes.

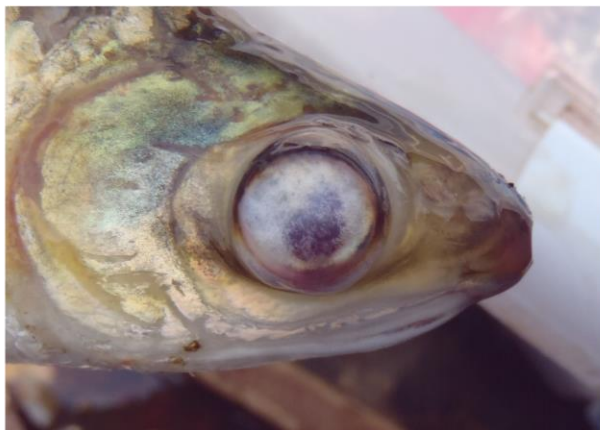
Figura 5. Exemplar de *Leporinus fasciatus* apresentando bolhas nos olhos coletado morto próximo ao AHE Ferreira Gomes.

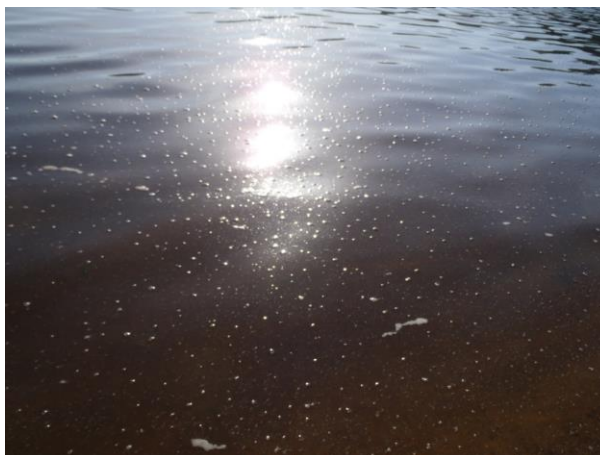
A segunda evidência foi observada quando a área logo a jusante da represa, na margem direita do rio Araguari,

Figura 6. Imagem de formação de bolhas de gás na água localizada na margem a jusante da barragem do AHE Ferreira Gomes. Foto tirada às 7:42 AM.

gases na água (Figura 6).

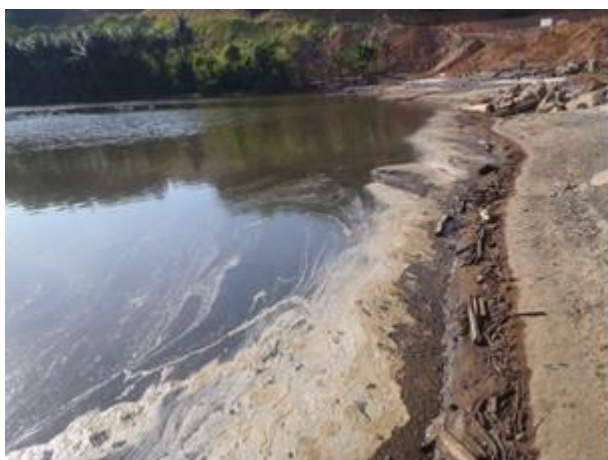
Vale ressaltar que no momento da amostragem a maré se encontrava em pico de vazante (baixa-mar) e a maior parte da área era inferior a 2m de profundidade, possuindo saturação de 110%, nas áreas mais afastadas do vertedouro (Tabela 2). É também importante destacar que a referida área, apesar da proximidade do fluxo do vertedouro, não apresenta circulação durante a maré baixa, como pode ser observado na Figura 7.

mudaria. Para a geração de energia, a água capturada a montante da represa para a ativação das turbinas sai por um fosso cavado abaixo do leito do rio à esquerda do vertedouro. Essa saída de água gera um fluxo que reduz drasticamente ou até impede a dispersão da água do vertedouro para a margem esquerda do rio, deslocando assim uma maior massa de água supersaturada para a margem direita. Tal efeito é então potencializado no período de maré enchente, devido ao seu efeito bloqueador, conforme descrito mais acima.

Figura 7. área a jusante da barragem do AHE Ferreira Gomes próxima à margem direita do rio Araguari mostrando a falta de circulação da água.
